サスペンションセッティングが今後の課題

ハードなサーキットランでFD3Sのウイークポイントが見えてきた

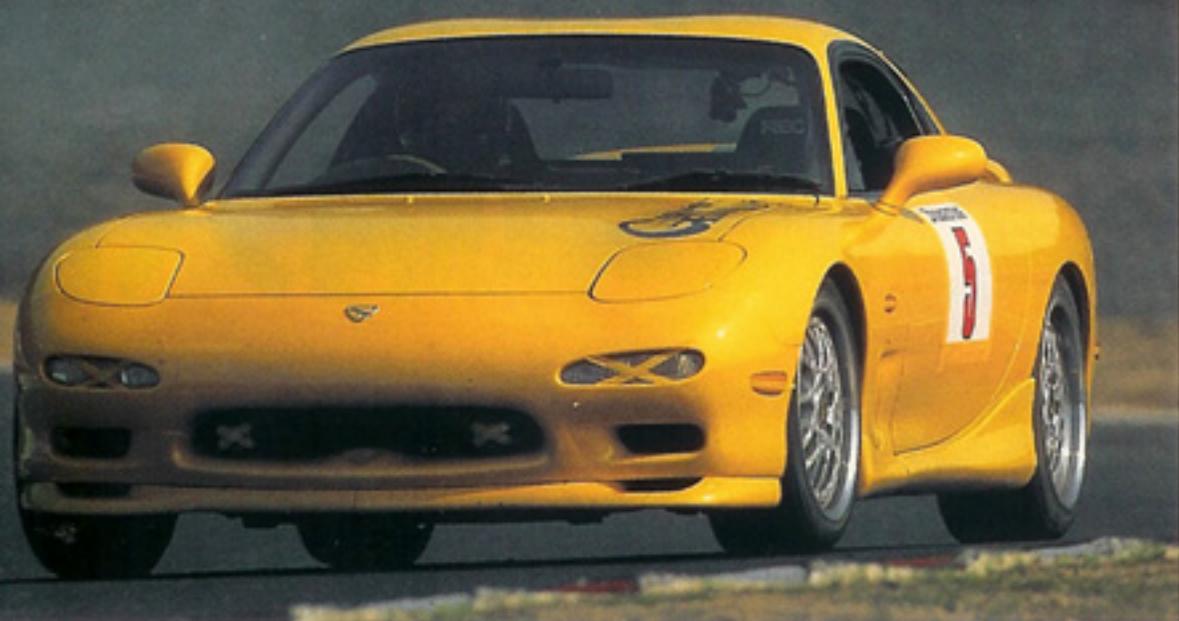
イエローのボディカラーに合わせ、エンジンルーム内のパイピングやステアリングもイエローとして美しい仕上がりを見せるガレージ福井SPLのFD3S。現時点においては高度なチューニングが施されているが、サスペンション系のセッティング(特にキャンバー角)がイマイチでタイヤのグリップを引き出せなかったとか。したがってタイム的にはやや遅れをとったが、セッティングが決まれば……。

■DATA—雨宮コンピュータ トラストインタークーラー オリジナル70φマフラー パワーフロー EVC(最大1.0kg/cm²) 雨宮サスペンションキット HKSメタルブレーキパッド

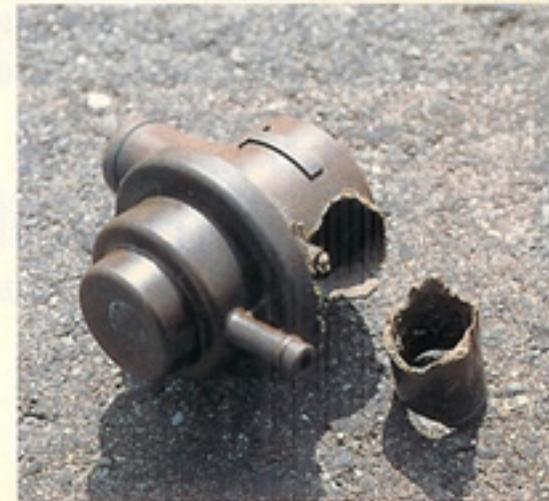
FD3Sのブローオフバルブはプラスチック系。HKS関西サービスのFD3Sは写真のように破損してしまった

次にブローオフバルブ。GT-Rは材質が金属系であるのに対し、FD3Sはプラスチック系だ。また装着されている位置も

タービンに近いので、ハードなスポーツ走行に対応できず破損してしまうのだ。したがってブローオフバルブはアフターメーカーから発売されている高性能タイプに交換した方がいいかも……。
